**Forschungsprojekt  
KS-Lokalisierung im  
15kV Oberleitungsnetz der  
ÖBB mit DAS**

ÖVG-Lichtwellenleitersensorik im Eisenbahnwesen  
Wien, 21.10.2020

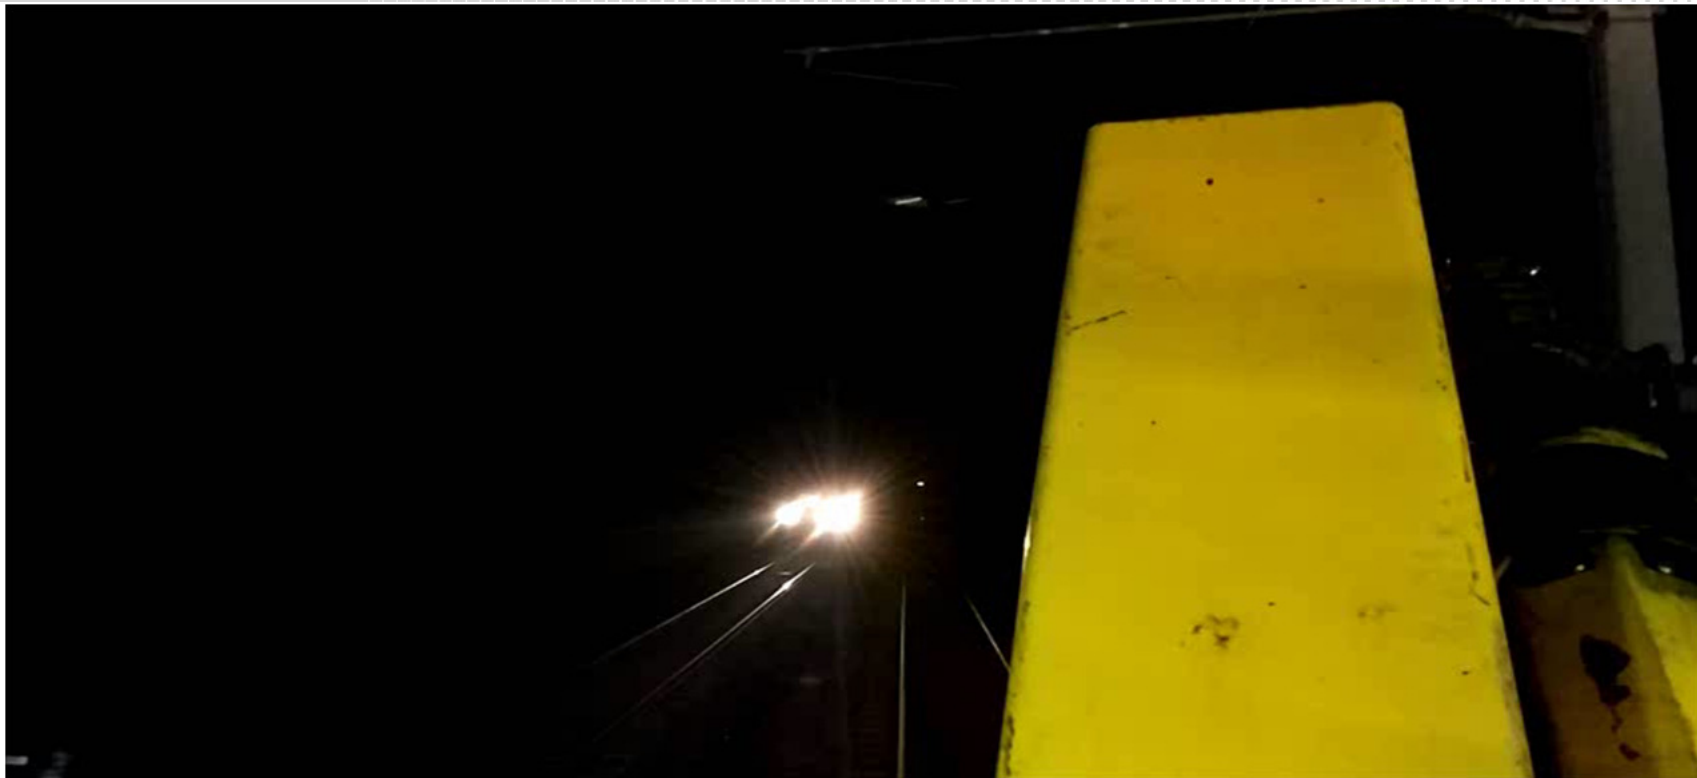
## Erste Ergebnisse – Einfluss Kurzschlussenergie

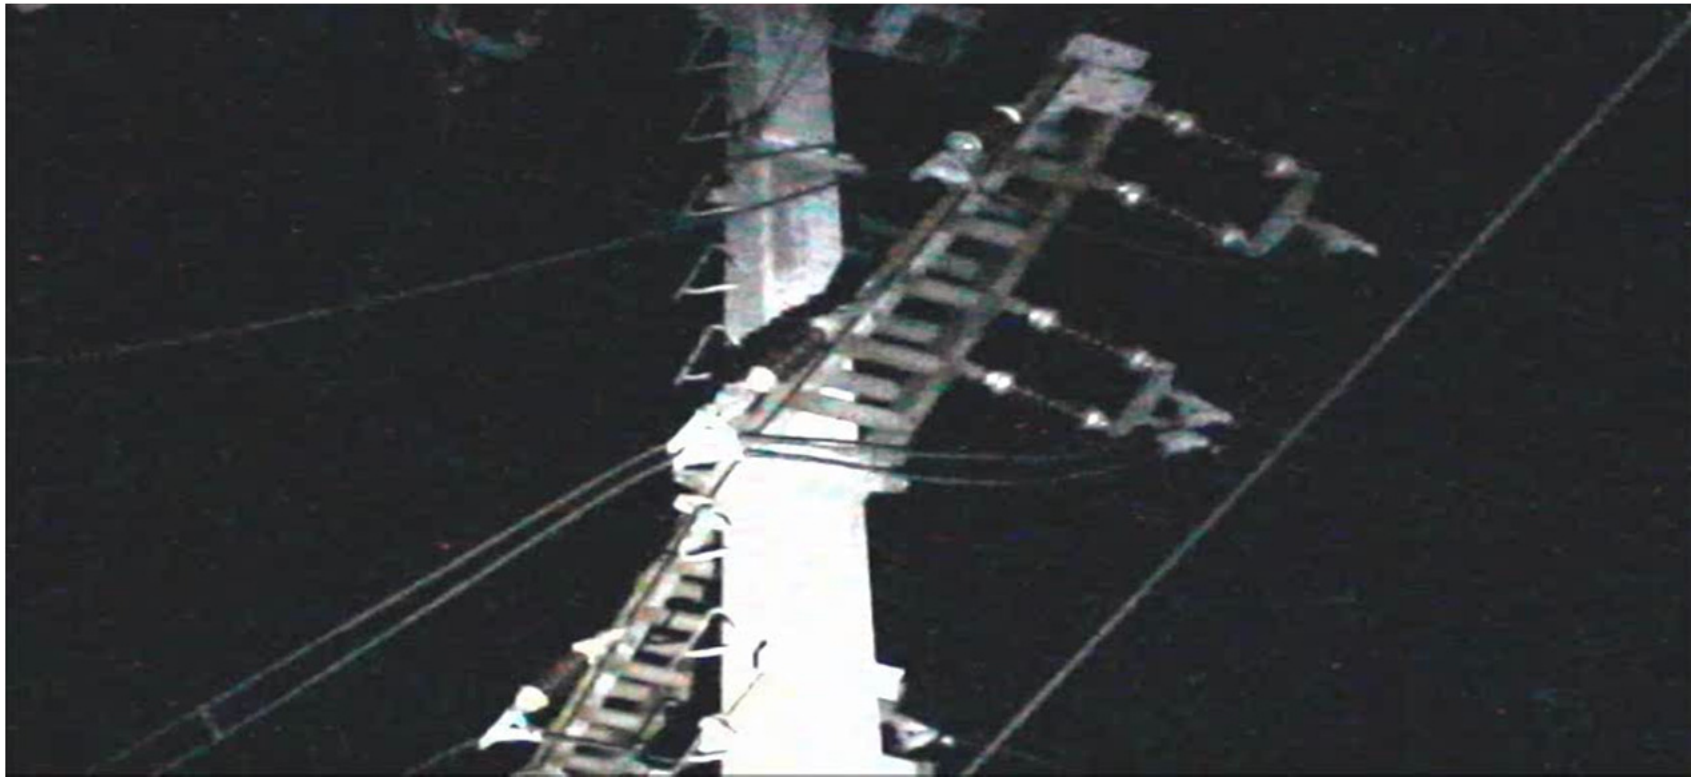
## Erste Ergebnisse – Einfluss Stromkräfte

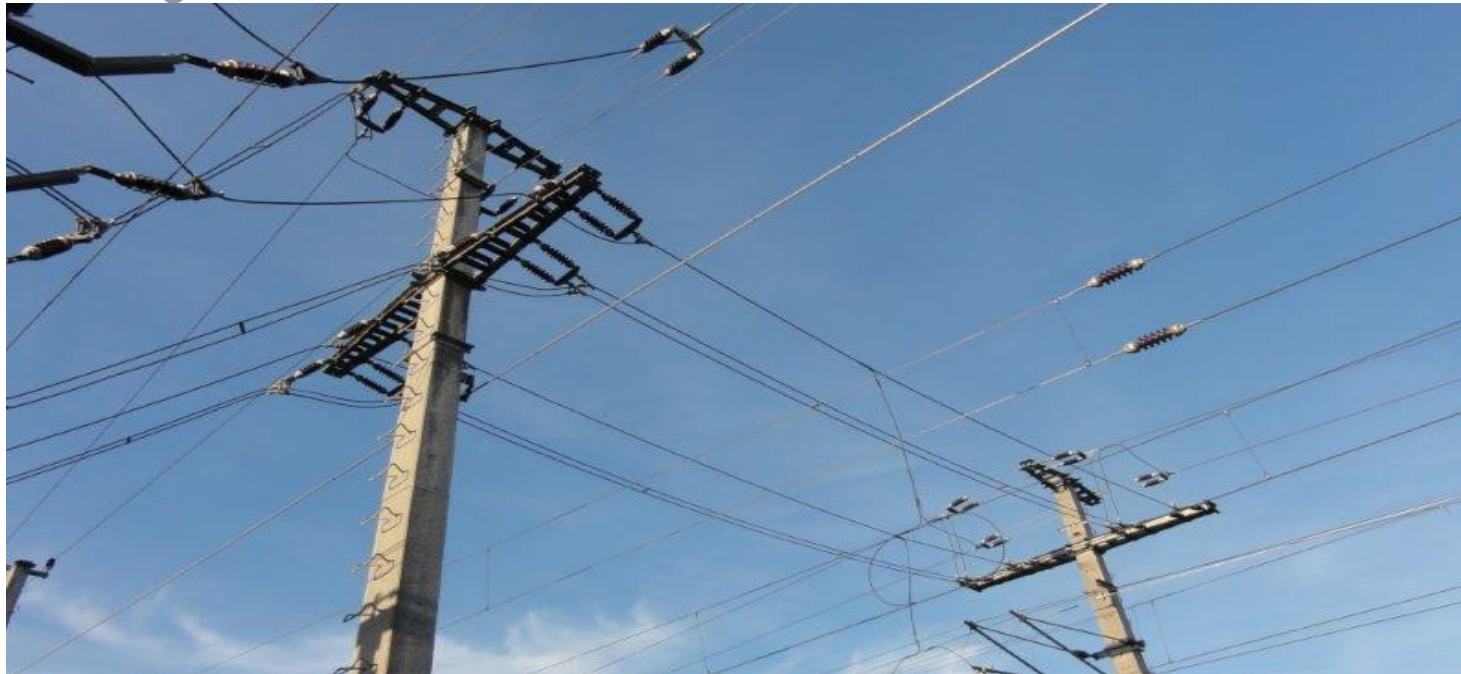
## Erste Ergebnisse – Einfluss Stromkräfte auf Kurzschlussdetektion

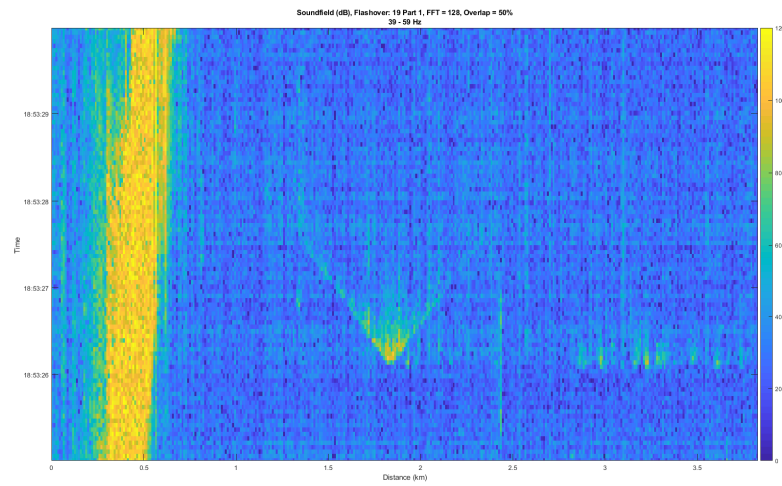
### Wels – Passau

## Vergleich Kurzschluss

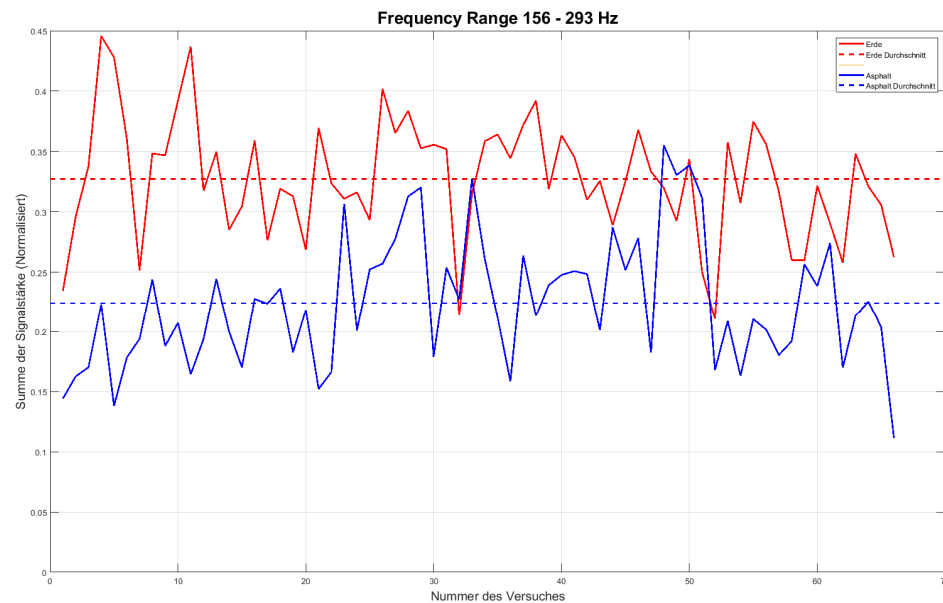
## Signalstärke erdverlegter Trog zu Trog auf Asphalt

- In allen drei untersuchten Frequenzbereichen ergibt sich dasselbe Resultat.
- Die Kabeltrogverlegung der GZU dämpft das Signal signifikant.
- Dämpfungsprinzip Masse-Feder-System
