# Erfahrungen mit DAS im Streckenmonitoring in Geotechnik und Naturgefahrenmanagement

Michael Brauner, ÖBB INFRA &  
Günther Neunteufel, NBG Fosa GmbH

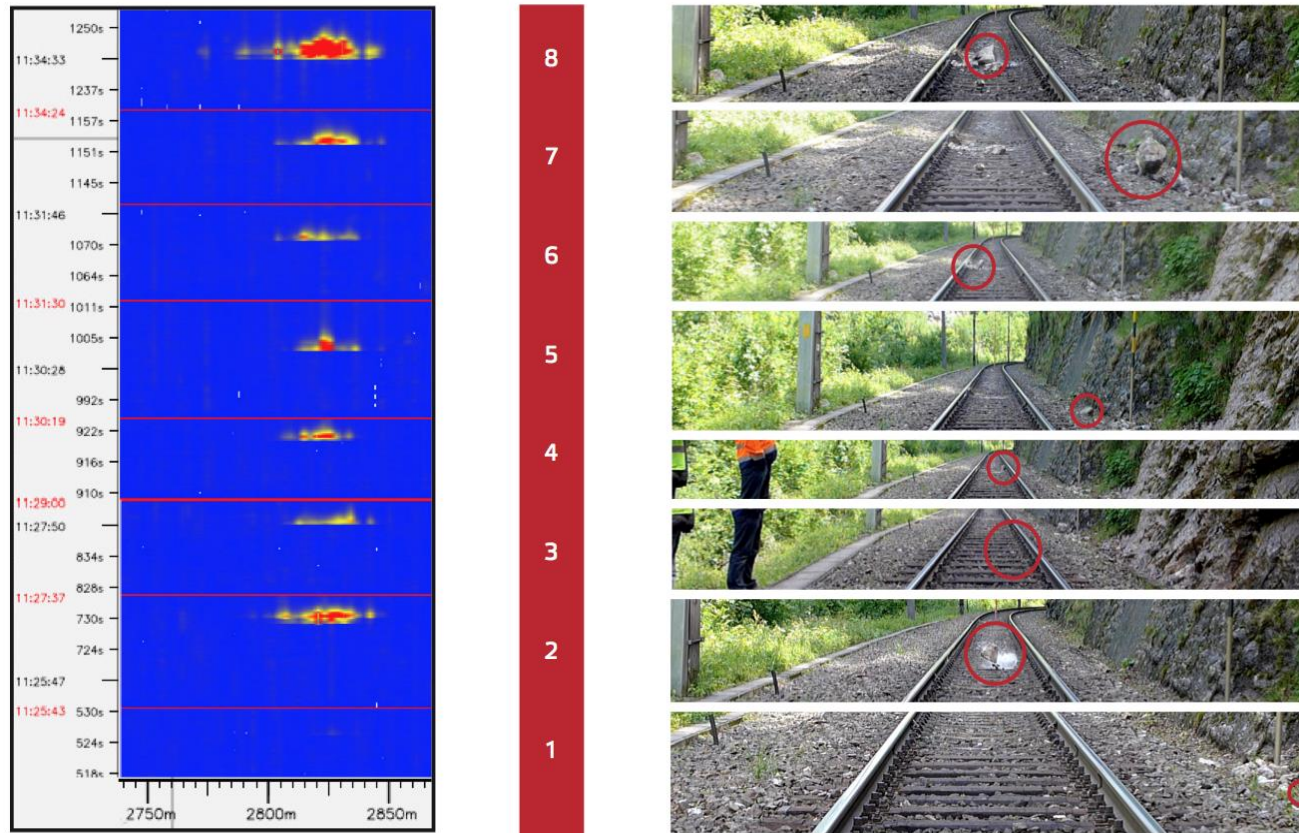
*Spektrogramm der simulierten Steinschläge der 1:1 Versuche am 27. Mai 2014. X-Achse: Kabellänge m, Y-Achse Zeit s. Die relative Energiemenge wird farblich angezeigt, blau wenig Energie und rot hohe Energie.*

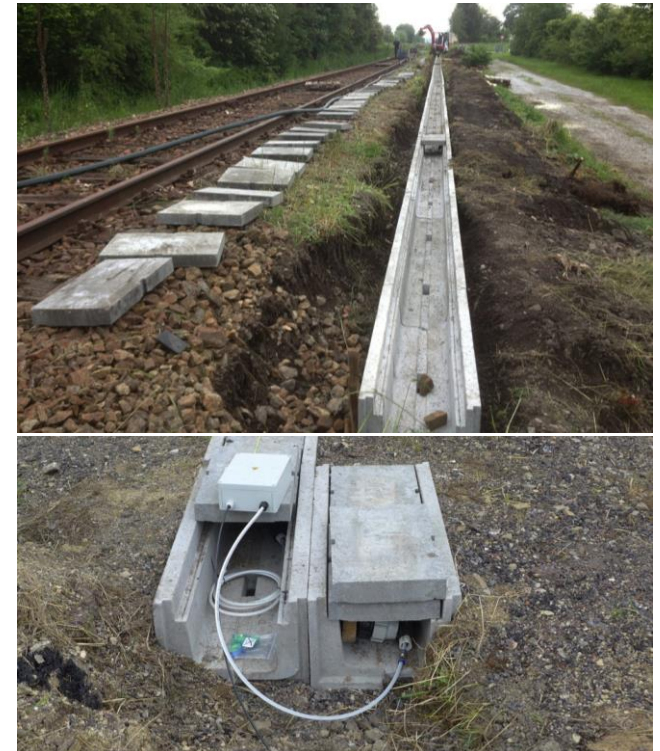
Kabellage von links nach rechts:  
Schienenfuß, erdverlegt,  
Betontrog

- Loose-Tube Kabel hatte beste Performance bei besserer Sensitivität und geringeren diffusen Störeinflüssen
- Optimal: zentrale Position unter Gleisrost
- Schienenfußinstallation weist geringere Sensitivität hinsichtlich üblicher Störsignale auf
- Umwelteinflüsse können gefiltert werden
- Bei einer Messstrecke von 20-30km können Steinschläge mit einer Auflösung von 40m aufgelöst werden

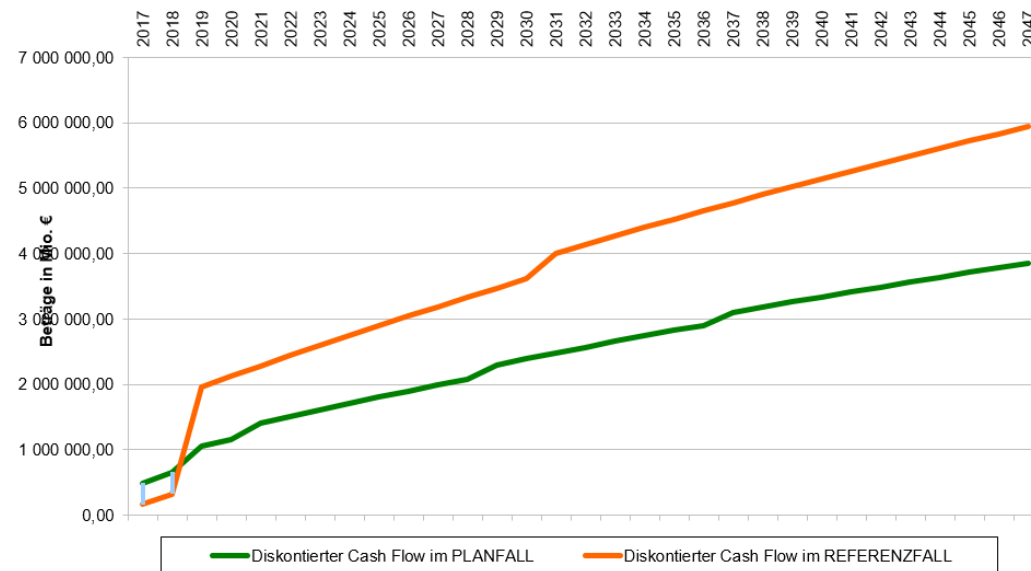
- Kosten auf 30 Jahre diskontiert & valorisiert
- Kosten: LWL-Kabel ~ Messsystem
- Warnsystem (Grün): 8 Jahre Nutzungsdauer, jährliche Wartung sowie reduzierter Schaden Streckenausrüstung
- Schutznetze (Gelb): auf 60% der exponierten Länge, 30-50 Jahren Nutzungsdauer, 1% Instandhaltung, reduzierter Schaden Streckenausrüstung auf 40% der Strecke

**Diskontierter Cash Flow kumuliert**  
**Gegenüberstellung von Planfall und Referenzfall**
