FOS im Infrastruktur- Monitoring des Eisenbahnfahrwegs

Tagung – Lichtwellenleitersensorik im Eisenbahnwesen
Wien, 21.10.2020

voestalpine Railway Systems GmbH
www.voestalpine.com/railway-systems

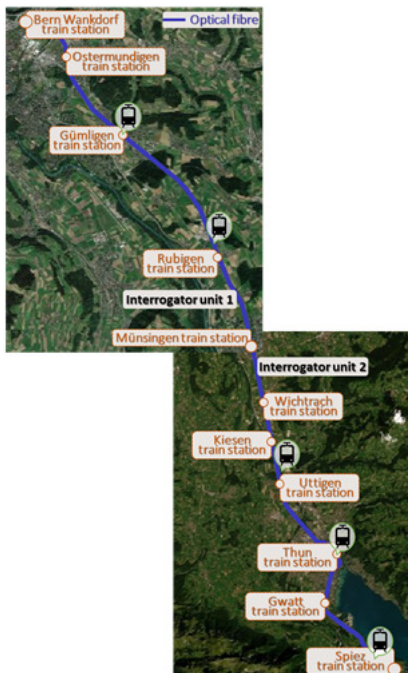
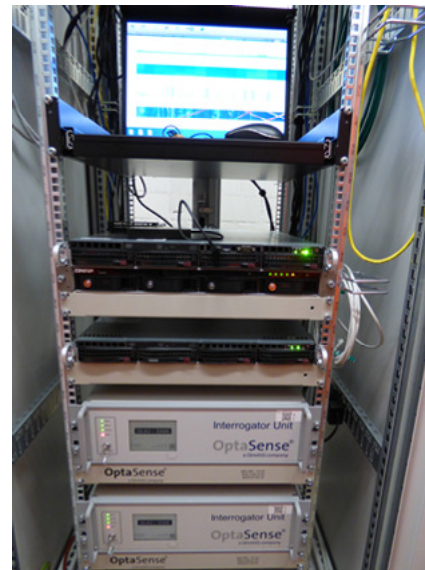
Pilotstrecke

- » Startpunkt: Bern Wankdorf Bahnhof
- » Endpunkt: Spiez Bahnhof
- » Streckenlänge: 39,080 km
- » 2 IUs in Münsingen Bahnhof
 - » Räumliche Auflösung: 10 m
 - » Abtastrate: 2,5 kHz
- » IU 1: Münsingen – Bern Wankdorf
 - » 1440 Channels; 14,262 Streckenkilometer
- » IU 2: Münsingen – Spiez
 - » 2724 Channels; 24,818 Streckenkilometer

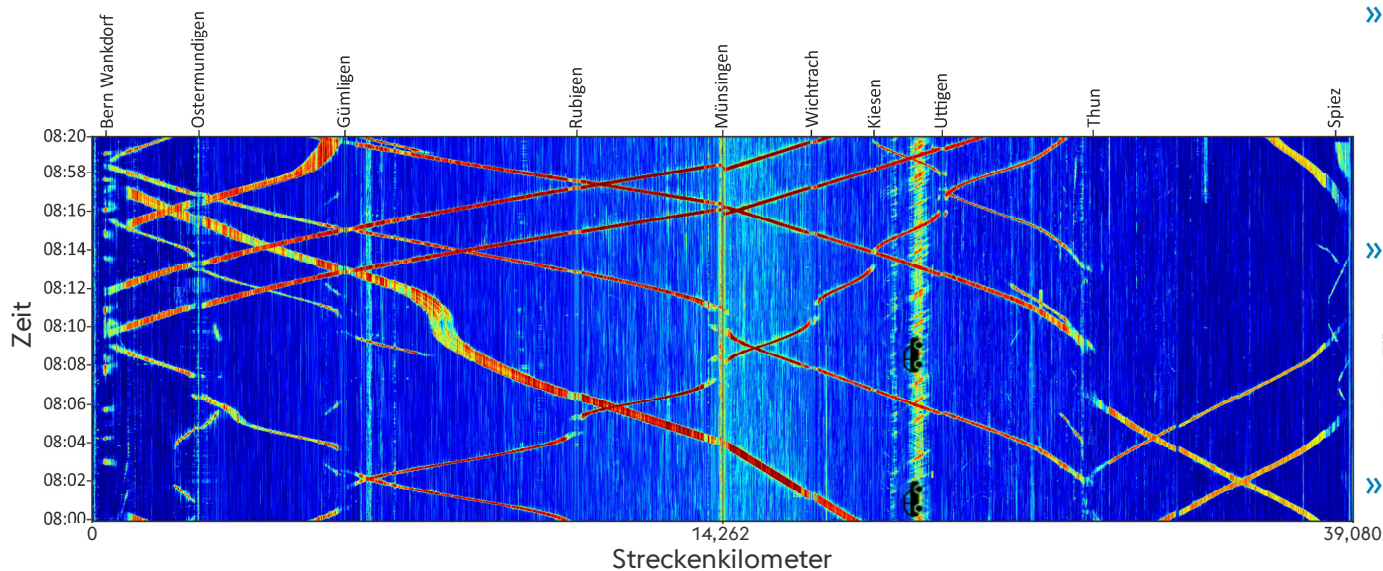
Wasserfalldiagramm

» Echtzeitüberwachung der Ereignisse und des Verkehrs entlang der Strecke

» Entspricht einem Bildfahrplan

» Rückschluss auf Zustand des rollenden Materials

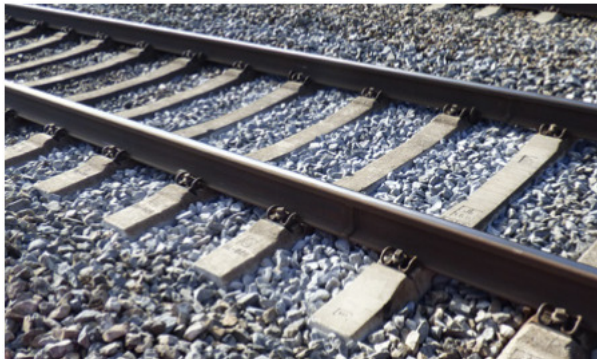
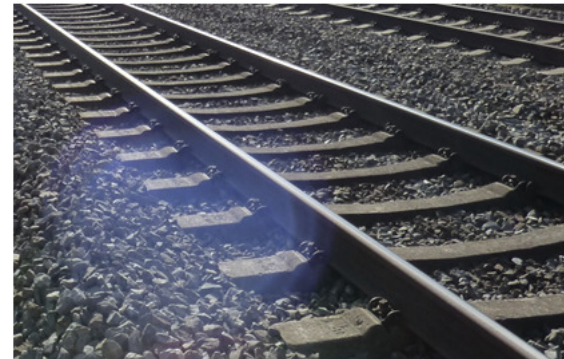
Detektion von Einzelfehlern (EF)

- » Bereich mit Einzelfehler
 - » Weiße Stellen im Schwellenbereich
 - » Fortgeschrittener Schotterverschleiß
- » Bereich ohne Einzelfehler
 - » Gute Gleislage
 - » Kein Schotterverschleiß.

- » Unterscheidet sich das DAS-Signal des Spritzstoßes von einem Bereich ohne Einzelfehler?

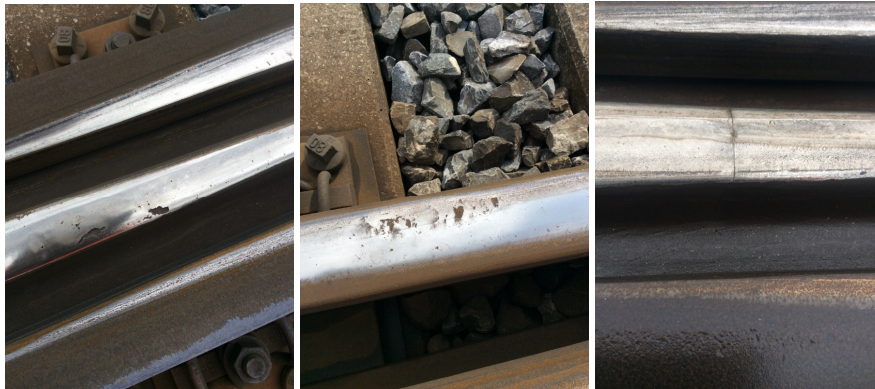
Monitoring von Weichen – Herzstück

- » Zahlreiche Defekte
 - » Oberflächenschienenfehler
 - » Ablätterungen
 - » Bruch des Herzstücks
- » Defekt im Signalmuster erkennbar
- » Hohe Amplituden im gefilterten Signal

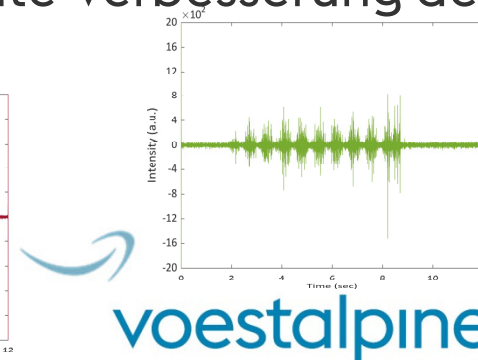
Weichenherz – Zeitreihenanalyse

- » Komponententausch
 - » Schienenwechsel
 - » Kleinarbeiten
 - » Herzstückwechsel
- » Beseitigung des Fehlers
- » Signifikante Verbesserung des Signals
